SONY**Technische Information**

Datum 07.12.01	Ref.-Nr. TV04401R2	Modell KV-24LS35B, KV-24LS35E, KV-24LS35U	PC
Beanstandung Horizontalausgangsfehler bei 24-Zoll-Geräten [BERICHTIGUNG 2]			IRIS 1111

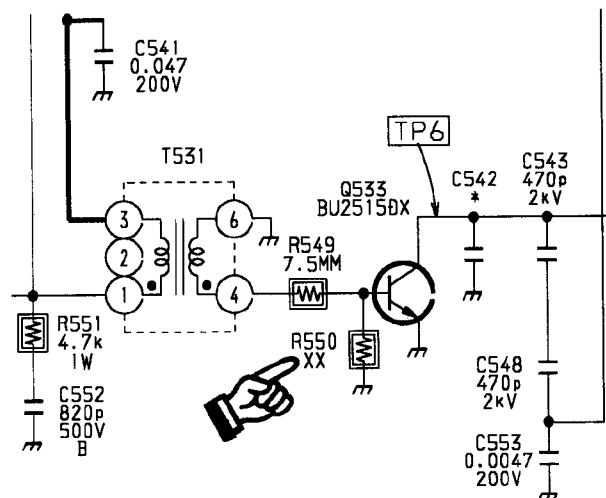
Horizontalausgangsfehler (Q533).

Großer Spannungs- oder Stromstoß.

Das A Board wie folgt mit den Bauteilen des "24" H-Out Service Kit" (9-948-014-39) bestücken.

- Q533 "BU2515DX-127" (8-729-049-08) ersetzen.
- R550 "10 Ohm 2W" (1-215-880-00) bestücken.
- Die Bestückung von C542 und den Anschluss des Anodenkabels an die Bildröhre überprüfen.
